**Antigua estación generadora de Crawford
3501 S. Pulaski Road
Edificio de turbina: estado del edificio**

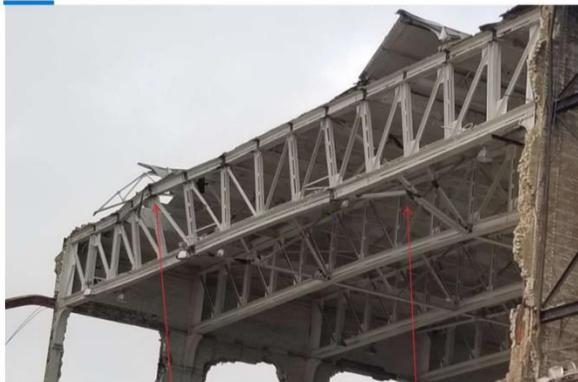
CRAWFORD POWER PLANT, EAST ELEVATION OF TURBINE BUILDING-ROOF TRUSS
5/4/20 BL01036

TRUSS DAMAGED, DEFLECTING OUTWARD,
LATERAL SUPPORT CONNECTED TO ADJOINING
TRUSS BENT.

THE ABILITY FOR THE ROOF TO SHED WATER
PROPERLY HAS BEEN COMPROMISED.

UP: CERCHA DAÑADA, DESVÍADO HACIA AFUERA,
SOPORTE LATERAL QUE ESTÁ CONECTADO A LA
CERCHA ADYACENTE ESTÁ TORCIDO

DOWN: EL TECHO TIENE DIFICULTAD DE REPELER
AGUA DE MANERA APROPIADA

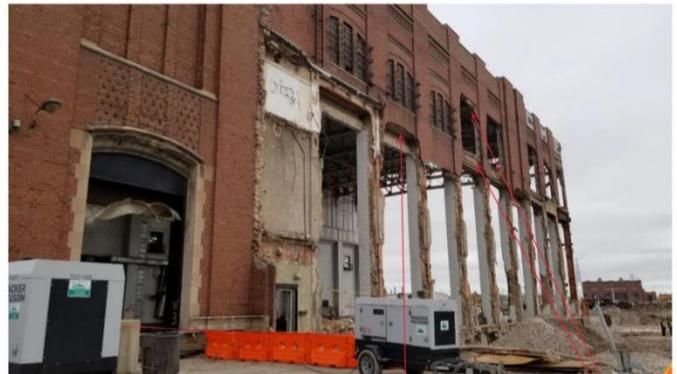
CRAWFORD POWER PLANT, SOUTH ELEVATION OF TURBINE BUILDING
5/4/20 BL01036

NEARLY 50% OF THE TURBINE BUILDING HAS BEEN DEMOLISHED AT THE EAST END OF THE BUILDING.
THE MASONRY HAS BEEN REMOVED EXPOSING THE STEEL CONNECTIONS AS WELL AS LEAVING
BRICK UNSUPPORTED AT NEAR A 3 STORY HEIGHT.

CASI EL 50% DEL EDIFICIO DE TURBINA HA SIDO
DEMOLIDO EN LA PARTE ESTE DEL EDIFICIO.
LA ALBAÑILERÍA HA SIDO RETIRADA POR LO QUE HA
EXPUESTO LAS CONEXIONES DE ACERO Y HA DEJADO LOS
LADRILLOS SIN SOPORTE HASTA LA ALTURA DEL TERCER
PISO.
