**Antigua estación generadora de Crawford
3501 S. Pulaski Road
Edificio de turbina: estado del edificio**

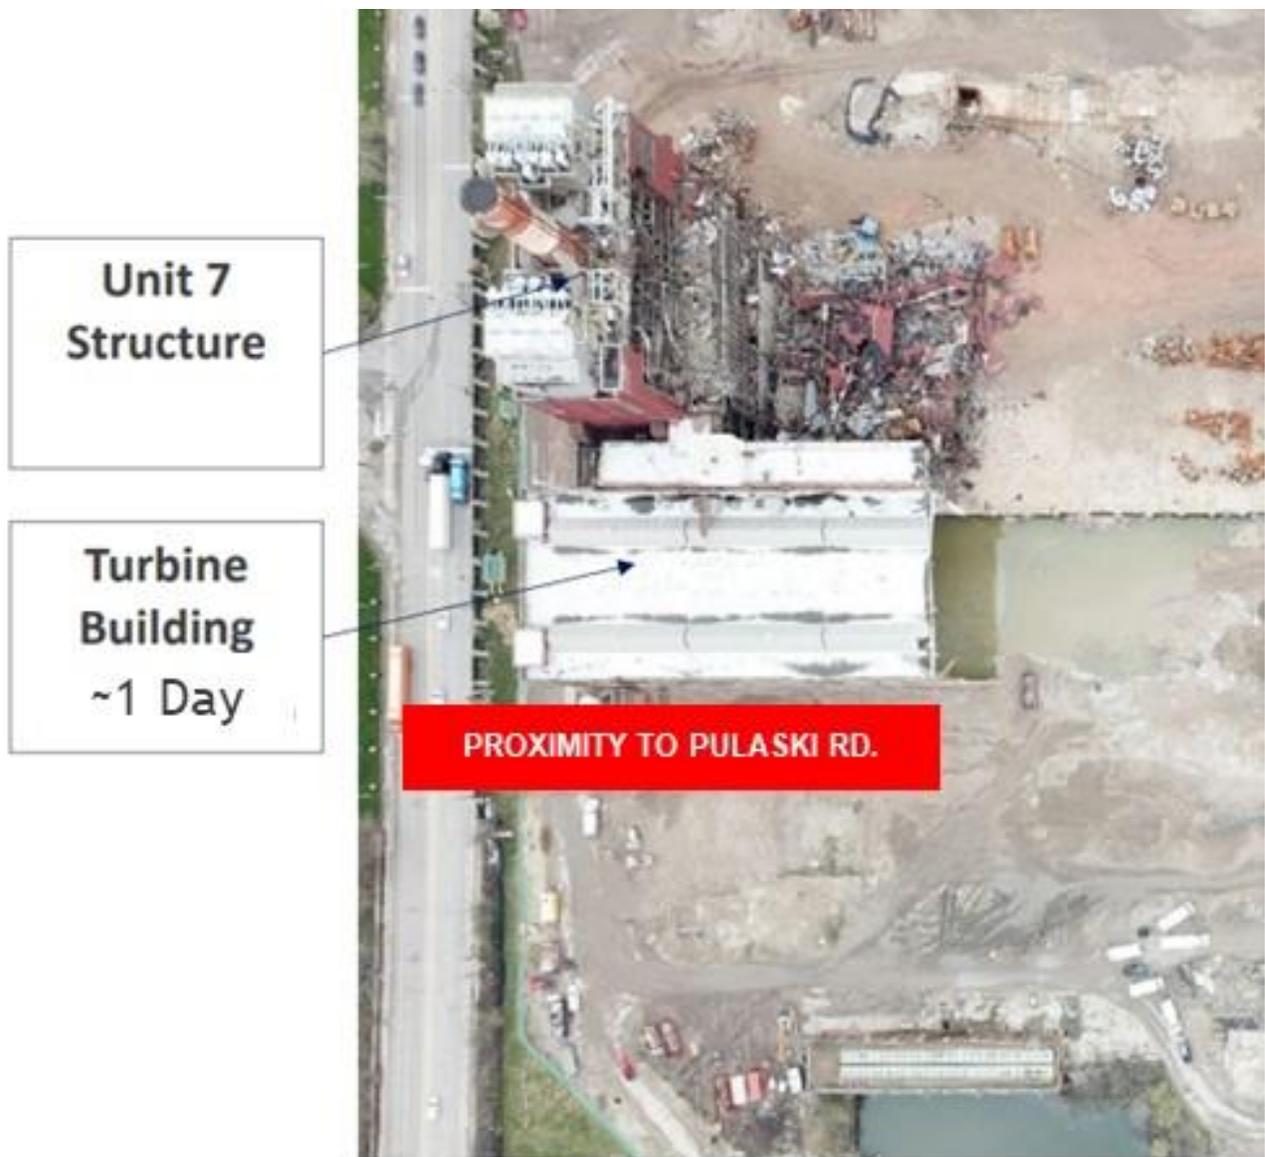
Edificio de turbinas que se ubica adyacente a la calle Pulaski

RIGHT UP: ESTRUCTURA DE LA UNIDAD 7

RIGHT DOWN: EDIFICIO DE TURBINA
ALREDEDOR DE UN DÍA
